NÁZEV STAVBY: <b>EKOCENTRUM TRKMANKA - STAVEBNÍ ÚPRAVY OBJEKTU BÝVALÉHO ZÁMEČKU VE VELKÝCH PAVLOVICÍCH</b>	FORMÁT:	27XA4
	DATUM:	ZÁŘÍ 2010
	STUPEŇ:	PROJEKT PRO VÝBĚR DODAVATELE
MÍSTO STAVBY, PARCELA Č.:	PARÉ Č.:	
Velké Pavlovice, k.ú. Velké Pavlovice 889/1, 871/2, 871/3, 871/4, 670		
INVESTOR:	STAVEBNÍ OBJEKT:	
Město Velké Pavlovice, Náměstí 9. května č.40, 691 06 Velké Pavlovice, IČO: 283 703, zastoupené starostou Ing. Pavlem Procházkou	SO.01	
ČÁST:	MĚŘÍTKO:	Č. VÝKRESU:
A.3.10 SANACE VLHKÉHO ZDIVA		A.3.10.1.1
NÁZEV VÝKRESU: <b>PROTOKOL O VLHKOSTNÍM PRŮZKUMU</b>

## Protokol o vlhkostním průzkumu

### EKOCENTRUM TRKMANKA – STAVEBNÍ ÚPRAVY OBJEKTU BÝVALÉHO ZÁMEČKU VE VELKÝCH PAVLOVICÍCH

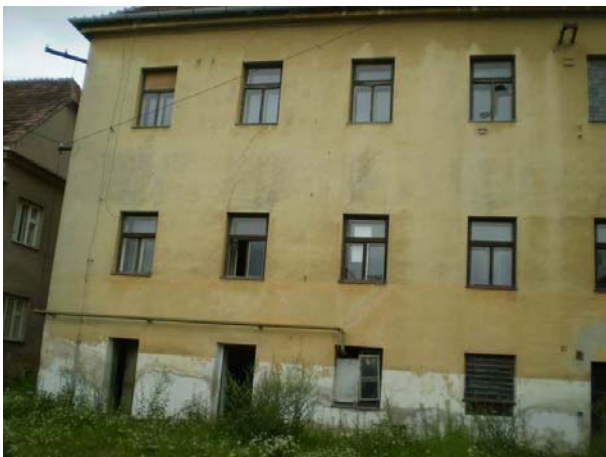
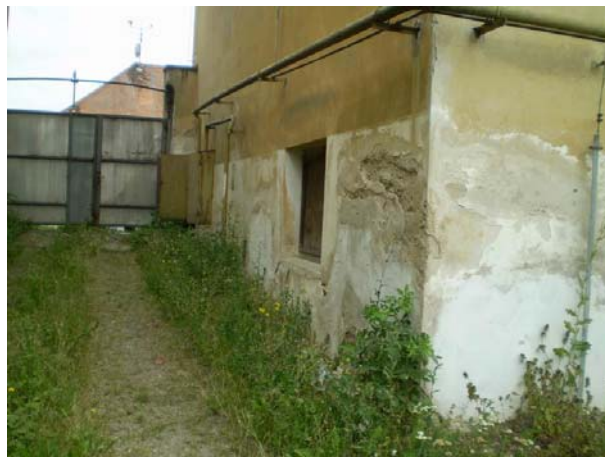
Exteriér objektu - Prostor s neudržovaným povrchem zelení ve dvoře a podél jižní fasády, kdy dochází k nedosta-  
tečnému odvodnění povrchové vody z okolí objektu způsobující vtok vlhkosti k patě zdiva objektu. Degradace fasády  
v oblasti soklových partií nad úrovní terénu z důvodu rozrušování omítky vlhkostí a stavebně škodlivými solemi.

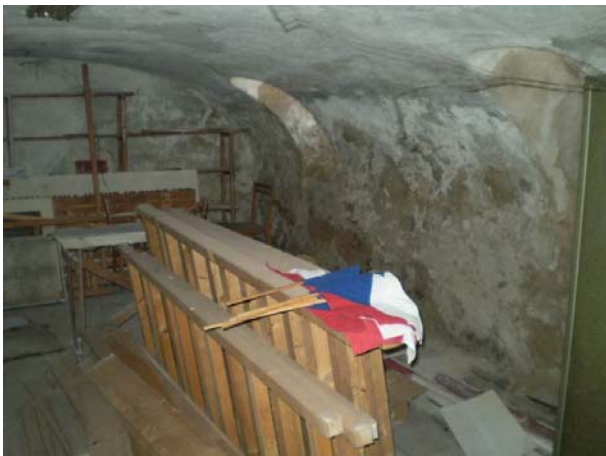
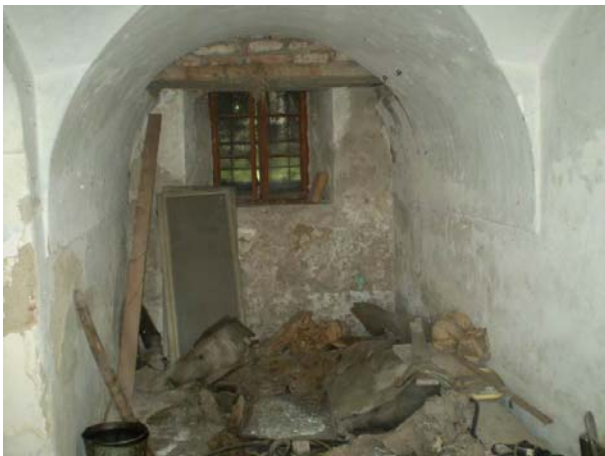
Interiér 1.PP – omítky na obvodových stěnách ve styku s terénem a vnitřních stěnách vykazují silnou degradaci, jsou  
zvětralé a ve velké míře degradované, narušené vlhkostí a stavebně škodlivými solemi. Vlhkost přestupuje až do  
cihelných kleneb.

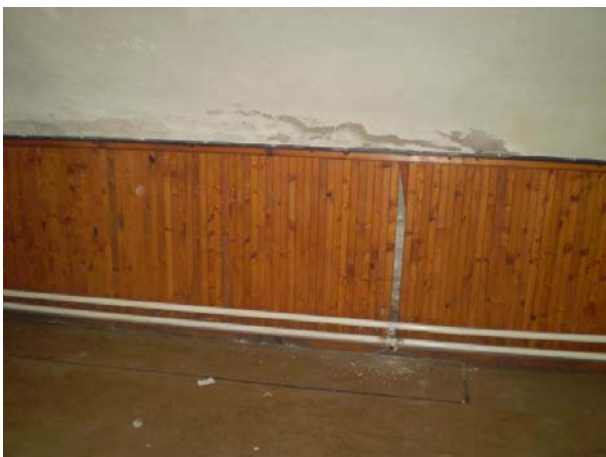
Obklady stěn dřevěnými palubkami (interiér) - lokálně je  
v severním křídle (archiv) na stěnách provedeno  
obložení stěn, toto opatření zhoršuje vlhkosní stav z  
hlediska výparnosti vodní páry, vlhkost se tedy posouvá  
výše nad dřevěné obložení

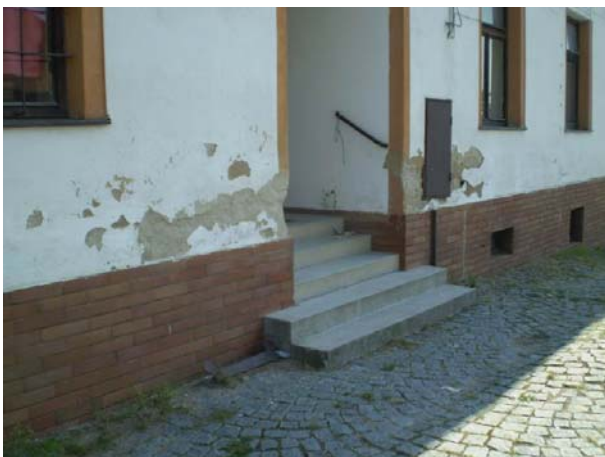
Kabřincový sokl (exteriér) – proveden kolem objektu ze  
západní strany nad úrovní terénu, toto opatření zhoršuje  
vlhkosní stav z hlediska výparnosti vodní páry, vlhkost  
se tedy posouvá výše a je tedy patrná i nad úrovní těchto  
nevhodných dodatečných úprav.

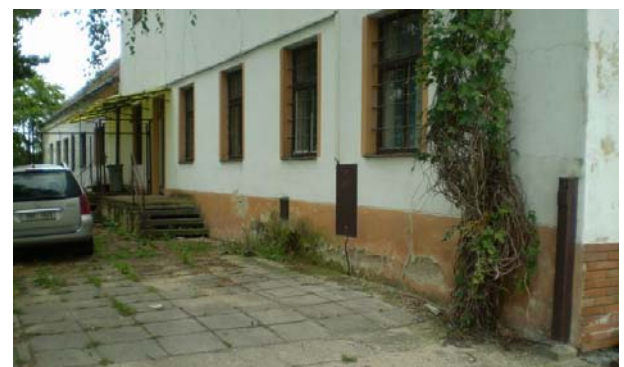
Exteriér objektu - degradace soklových partií nad úrovní terénu a pod úrovní podlah 1.NP. Příčinou je volná a odstříkující voda, která následně vniká do zdiva prostorem mezi obvodovou stěnou a terémem a následně vzlíná.

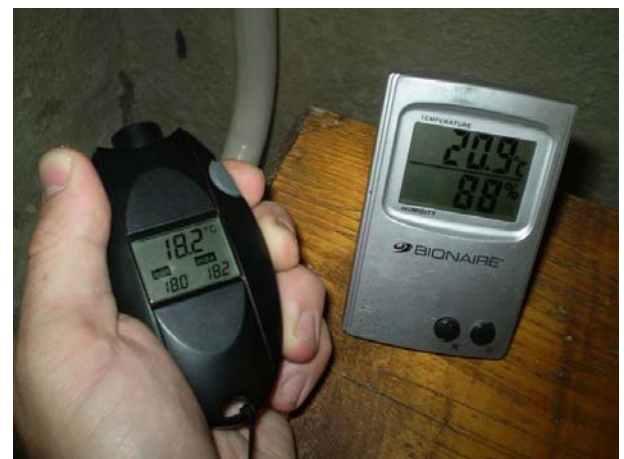
Interiér objektu – naměřená vysoká relativní vlhkost vzduchu v archivu - 88% Teplota vzduchu 20,9°C, povrchová teplota stěny 18,0°C. Porovnáním s tabulkou hodnot vzniku rosných bodů, již při 19,1°C dochází ke kondenzaci. **Na konstrukci tedy dochází k tvorbě rosného bodu.**

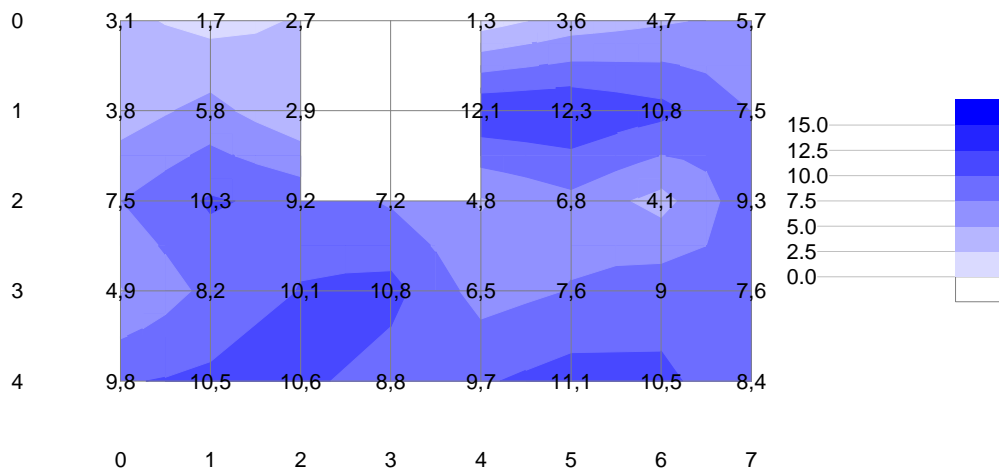
1H-Západní obvodová stěna 1.PP ve styku s terénem do ulice,S.04-Uhelna

*Obvodová stěna západní ve styku s terénem, S.04 - Uhelna – měření 1H (hloubkové)*

- Tato konstrukce je plnoplošně až do výše 1,5 m ve styku s přilehlým pórovitým prostředním včetně části přechodu do stropní konstrukce (klenby), z vrchní strany je příjezdová komunikace směrem ke vstupu ve spádu z žulových kostek. Vlhkostní zatížení je nadměrné, hodnoty se pohybují v oblasti vysoké až velmi vysoké vlhkosti v celé své ploše od podlahy po klenbu – viz. plošný graf rozložení vlhkosti. Hlavní příčinou je kombinace boční vlhkosti s vlhkostí vztlínající, která je navíc násobena průsakovou gravitační vlhkostí z atmosférických srážek (velmi vysoké hodnoty byly v úrovni terénu, kde dochází k zatékání srážkové vody).

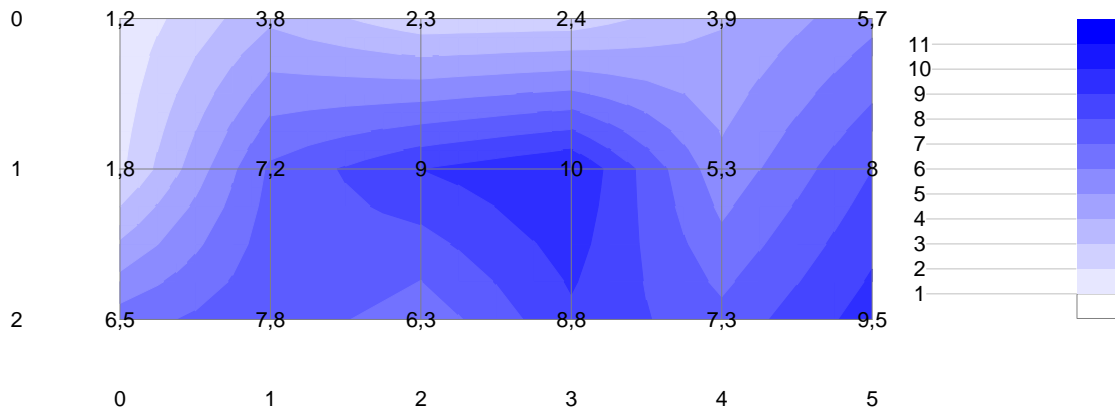
2H-Střední stěna 1.PP,S.04-Uhelna

*Střední nosná stěna 1.PP, S.04 - Uhelna – měření 2H (hloubkové)*

- Konstrukce se pohybují v oblasti zvýšené až vysoké vlhkosti až do výšky cca 0,8 m nad úroveň podlahy.

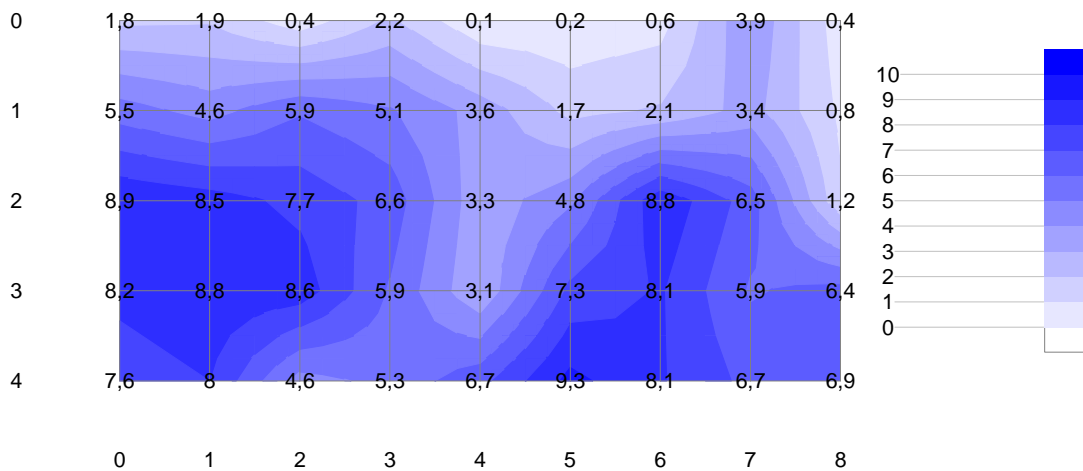
3H-Nosná stěna 1.PP pod hlavním vstupem,S.01-Chodba

*Nosná stěna 1.PP pod hlavním vstupem, S.01 - Chodba – měření 3H (hloubkové)*

- Tato konstrukce nacházející se pod hlavním vstupem je plnoplošně ve styku s přilehlým pórovitým prostředním (pravděpodobně zásypem). Hodnoty se pohybují v oblasti zvýšené až vysoké vlhkosti v celé své ploše Hlavní příčinou je kombinace boční vlhkosti s vlhkostí vztlínající.

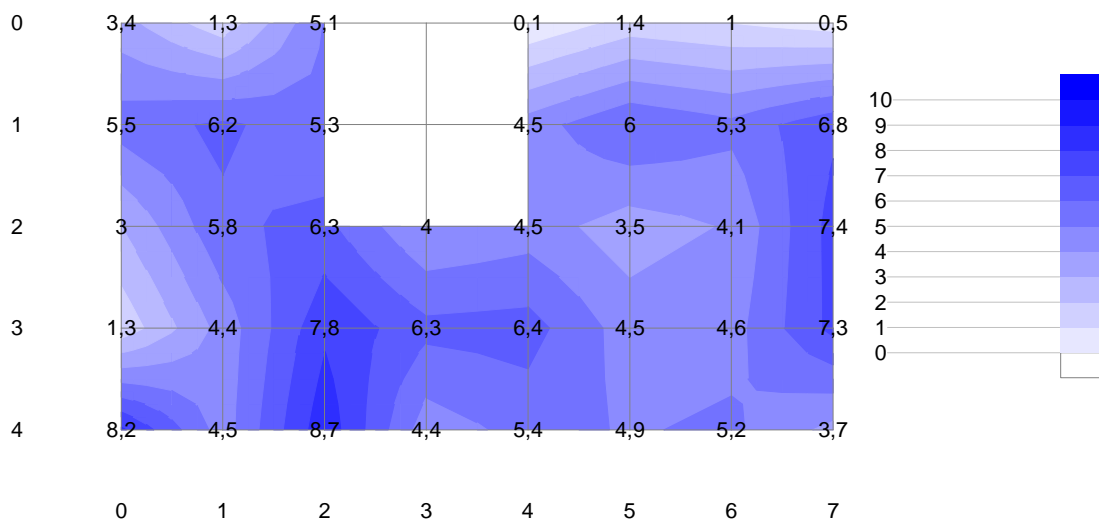
7H-Východní obvodová stěna do dvora ,S.02-chodba

**Obvodová stěna východní u schodiště 1.PP (S.02–Dílna, S.03–Zádveři) - měření 7H (hloubkové)**

- Tato konstrukce je vzhledem k podlaze místnosti cca v úrovni terénu dvora. Vlhkostní zatížení je do výšky 2,0 m v oblasti zvýšené až vysoké vlhkosti. Hlavní příčinou je vztlínající vlhkost v kombinaci s lokální poruchou dešťového svodu v rohu objektu.

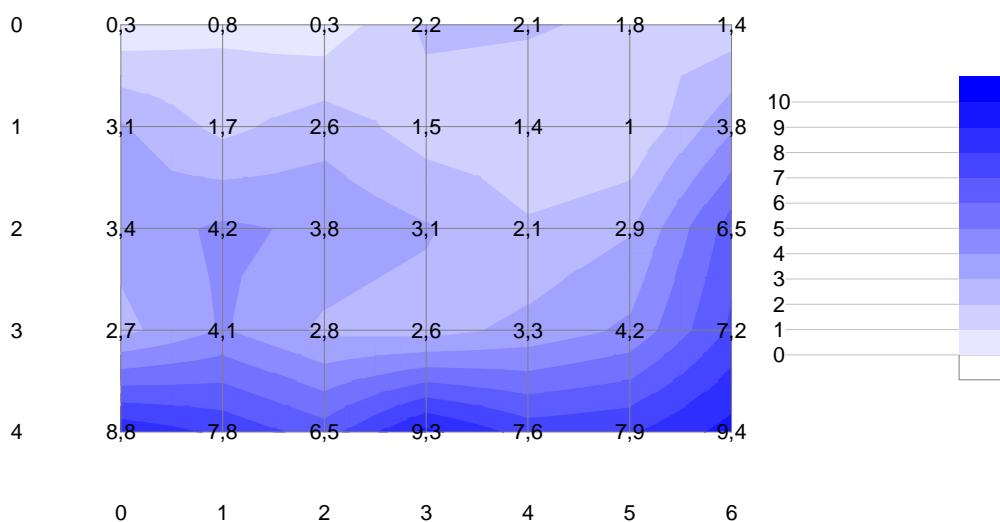
8H-Střední stěna 1.PP,S.11-Průchozí chodba

**Střední nosná stěna 1.PP, S.11-Průchozí chodba – měření 8H (hloubkové)**

- Konstrukce se pohybují v oblasti zvýšené až vysoké vlhkosti do výšky cca 0,5 m nad úrovní podlahy. Směrem k obvodové stěně vlhkost stoupá. Je patrný přestup vlhkosti z neizolované stěny ve styku s terénem do této části. Pod touto konstrukcí se nacházejí prostory sklepa, vlhkostní zatížení je tedy vysoké pouze v soklových partiích nad úrovní podlahy.

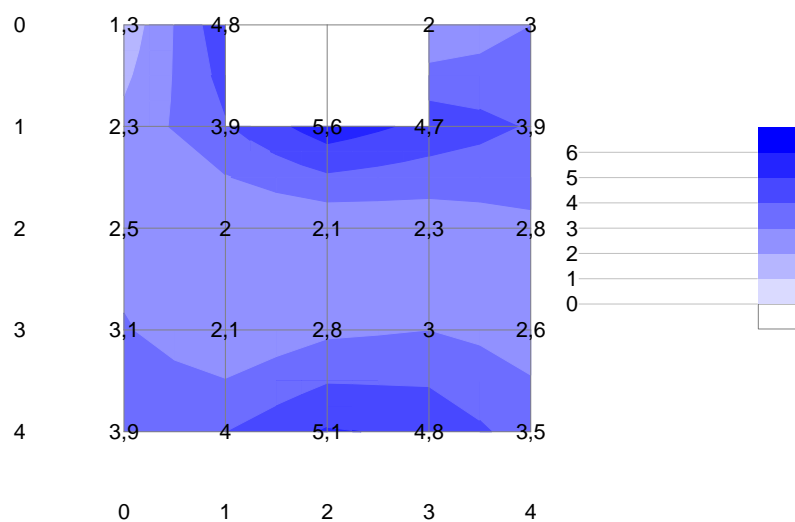
9H-Severní obvodová stěna 1.PP pod rampou,S.12-Sklep

**Severní obvodová stěna 1.PP pod rampou, S.12-Sklep – měření 9H (hloubkové)**

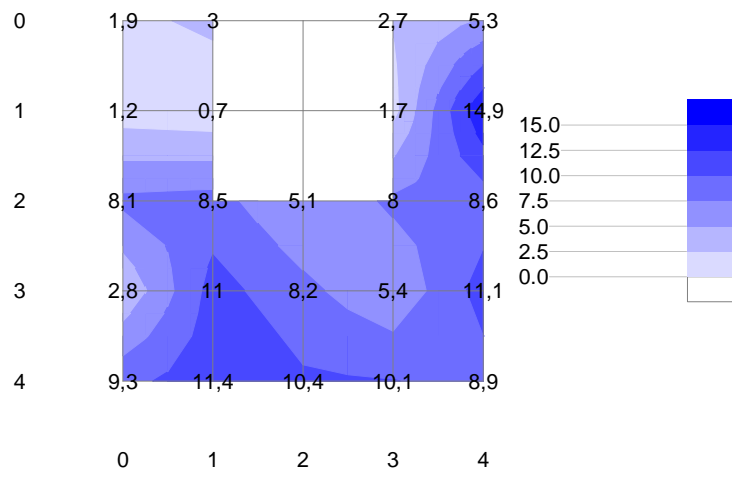
10H-Severní obvodová stěna 1.PP,S.14-Sklep

**Severní obvodová stěna 1.PP, S.14-Sklep – měření 10H (hloubkové)**

- Tato konstrukce je cca výše 0,8 m ve styku s přilehlým pórovitým prostředním. Vlhkostní zatížení je v oblasti vysoké až velmi vysoké vlhkosti až do výše 1,5m. Hlavní příčinou je kombinace boční vlhkosti s vlhkostí vztlínající, která je navíc násobena průsakovou gravitační vlhkostí z atmosférických srážek (vysoké hodnoty v úrovni terénu, kde dochází k zatékání srážkové vody i vlivem svahování travnatého terénu).

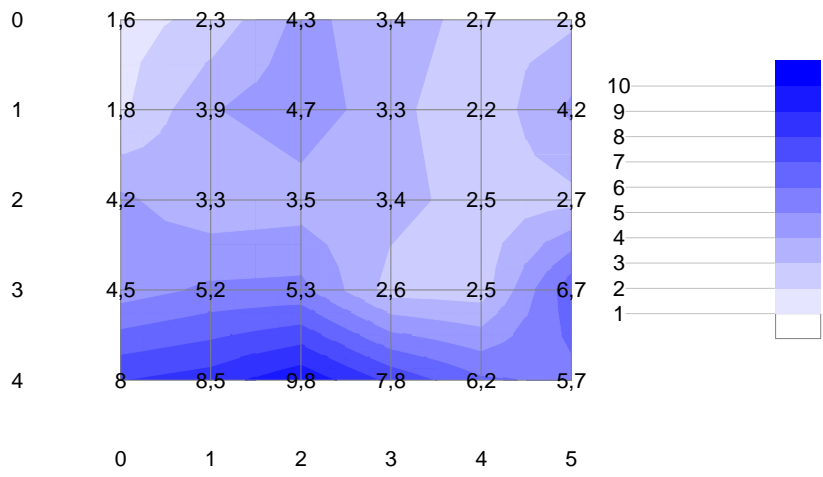
11H-Střední stěna 1.PP,S.14-Sklep

**Střední nosná stěna 1.PP, S.14 - Sklep – měření 11H (hloubkové)**

- Konstrukce se pohybují v oblasti zvýšené až vysoké vlhkosti do výšky cca 0,5 m nad úrovní podlahy. Částečně pod touto konstrukcí se nacházejí prostory sklepa.
