# **Protokol**

## **o vlhkostním průzkumu**

### **EKOCENTRUM TRKMANKA**

### **– STAVEBNÍ ÚPRAVY OBJEKTU BÝVALÉHO**

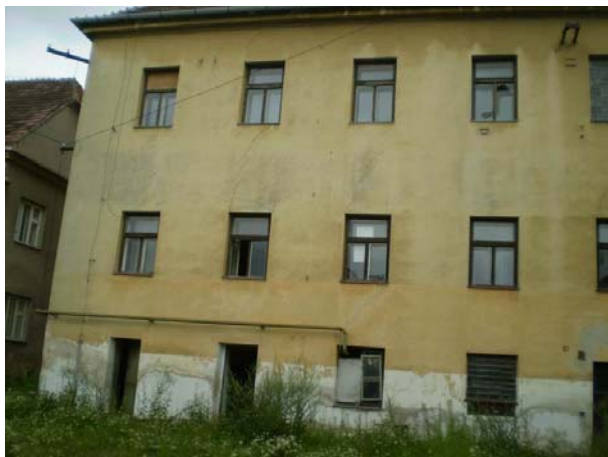
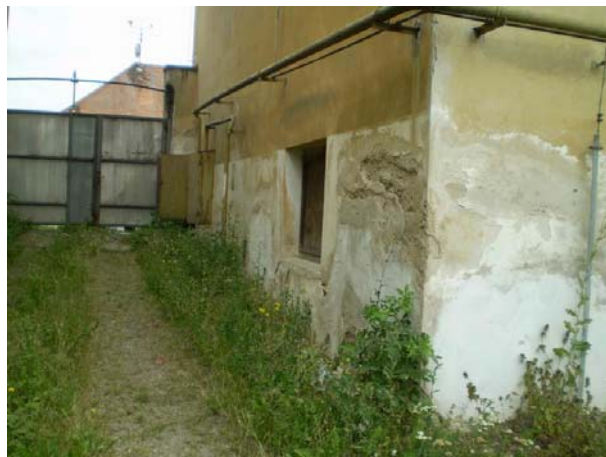
Exteriér objektu - Prostor s neudržovaným povrchem zelení ve dvoře a podél jižní fasády, kdy dochází k nedosta-  
tečnému odvodnění povrchové vody z okolí objektu způsobující vtok vlhkosti k patě zdiva objektu. Degradace fasády  
v oblasti soklových partií nad úrovní terénu z důvodu rozrušování omítky vlhkostí a stavebně škodlivými solemi.

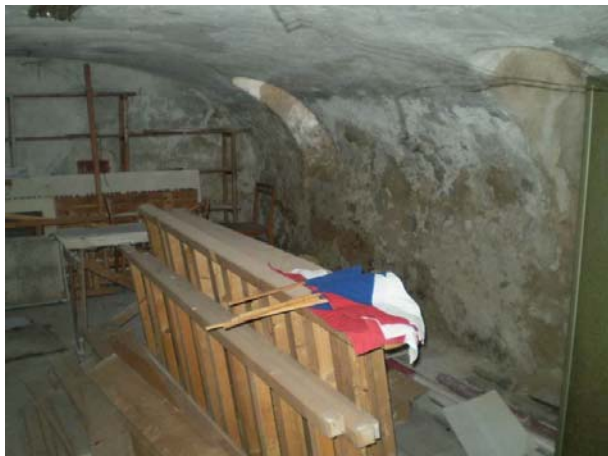
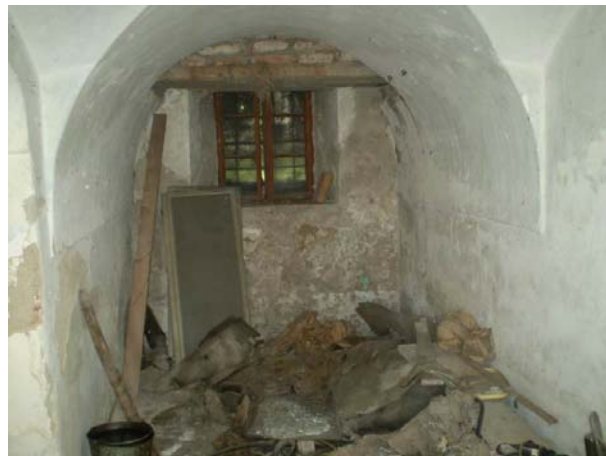
- Omítky v suterénu 1.PP jsou prakticky v celém rozsahu, a to jak stěny ve styku s terénem, tak střední stěny, odseparované a popraskané, místy jsou opadané a ve velké míře degradované, narušené vlhkostí a stavebně škodlivými solemi.

Interiér 1.PP – omítky na obvodových stěnách ve styku s terénem a vnitřních stěnách vykazují silnou degradaci, jsou  
zvětralé a ve velké míře degradované, narušené vlhkostí a stavebně škodlivými solemi. Vlhkost přestupuje až do  
cihelných kleneb.

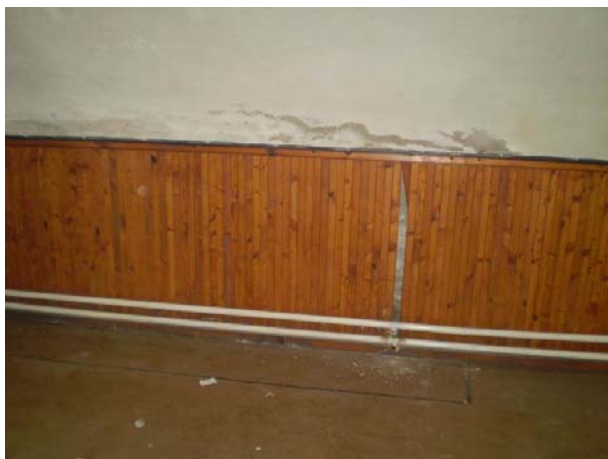
- Obklady stěn dřevěnými palubkami (interiér) - lokálně je v severním křídle (archiv) na stěnách provedeno obložení stěn, toto opatření taktéž zhoršuje vlhkostní stav z hlediska výparnosti vodní páry, vlhkost se tedy posouvá výše.

Obklady stěn dřevěnými palubkami (interiér) - lokálně je  
v severním křídle (archiv) na stěnách provedeno  
obložení stěn, toto opatření zhoršuje vlhkostní stav z  
hlediska výparnosti vodní páry, vlhkost se tedy posouvá  
výše nad dřevěné obložení

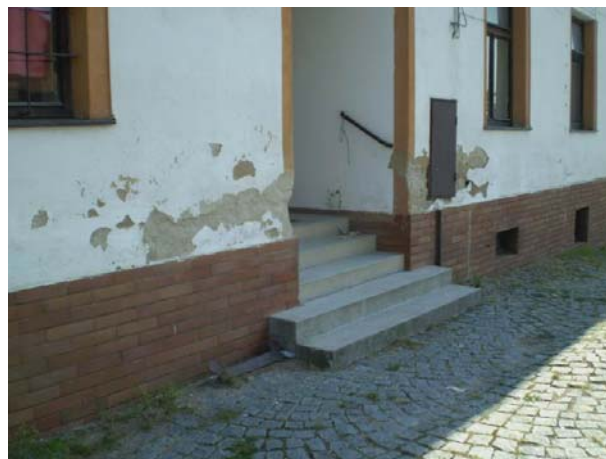
- Kabřincový sokl (exteriér) – proveden kolem objektu ze západní strany nad úroveň terénu, toto opatření zhoršuje vlhkostní stav z hlediska výparnosti vodní páry, vlhkost se tedy posouvá výše a je tedy patrná i nad úroveň těchto nevhodných dodatečných úprav.

Kabřincový sokl (exteriér) – proveden kolem objektu ze  
západní strany nad úrovní terénu, toto opatření zhoršuje  
vlhkostní stav z hlediska výparnosti vodní páry, vlhkost  
se tedy posouvá výše a je tedy patrná i nad úrovní těchto  
nevhodných dodatečných úprav.

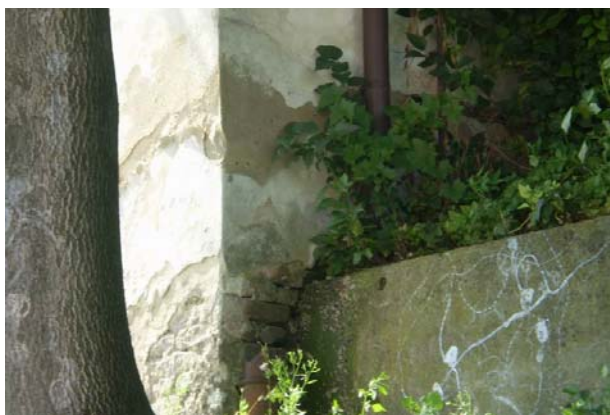
Exteriér objektu - poruchy těsnosti některých dešťových svodů, degradace a opadávání omítky na fasádě v místě jejich umístění. Závažný je stav v rohu západního a severního křídla ze dvora (obr. vpravo), kde chybí část svodu u terénu a v 1.NP se vyskytují plísně a dále svod na severovýchodním rohu objektu směrem do areálu fotbalového klubu (obr.vlevo)

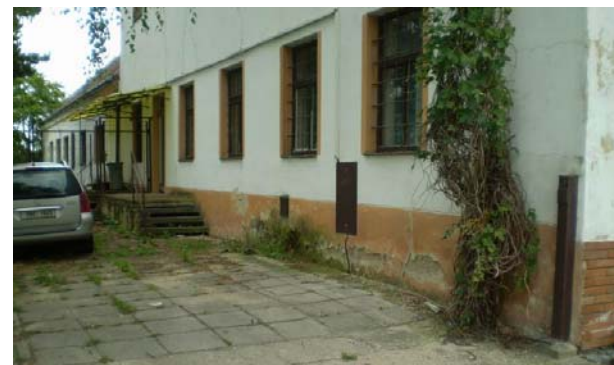
Exteriér objektu - degradace soklových partií nad úrovní terénu a pod úrovní podlah 1.NP. Příčinou je volná a odstřikující voda, která následně vniká do zdiva prostorem mezi obvodovou stěnou a terénem a následně vztlíná.

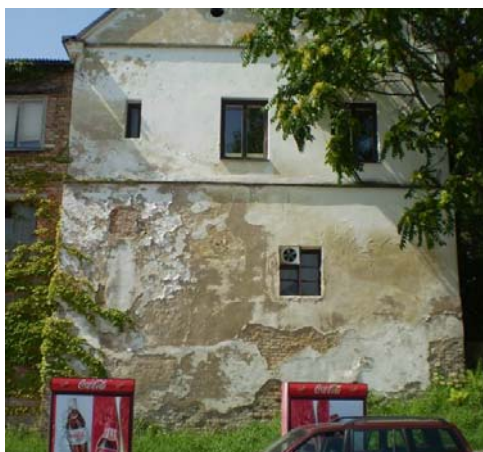
Exteriér objektu – degradace omítky na šikmé nadzákladové stěně. Příčinou je vztlínající vlhkost, vlhkost pronikající do zdiva z boků z násypů pod podlahami a dále srážková voda stékající po fasádě v kombinaci s lokální poruchou dešťového svodu a uzavřením stěny dřevěným obkladem z interiéru..

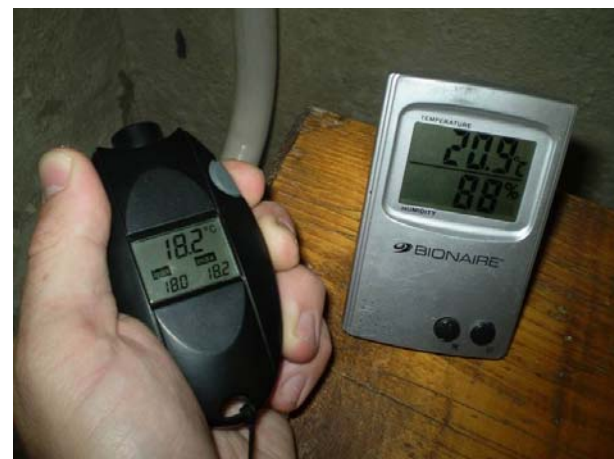
Interiér objektu – naměřená vysoká relativní vlhkost vzduchu v archivu - 88% Teplota vzduchu 20,9°C, povrchová teplota stěny 18,0°C. Porovnáním s tabulkou hodnot vzniku rosných bodů, již při 19,1°C dochází ke kondenzaci. **Na konstrukci tedy dochází k tvorbě rosného bodu.**
